Hausschwammbefall – ein Desaster?*

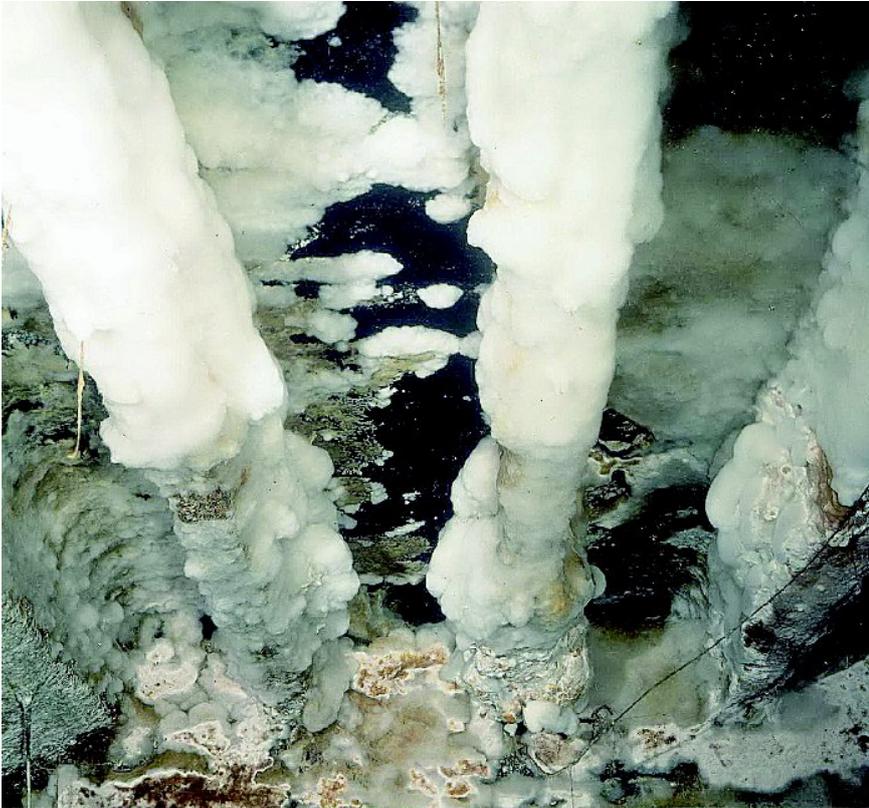
Abb. 1. Der Hausschwamm an einer Kellerdecke in Liverpool mit wattigem Myzel und Fruchtkörpern.

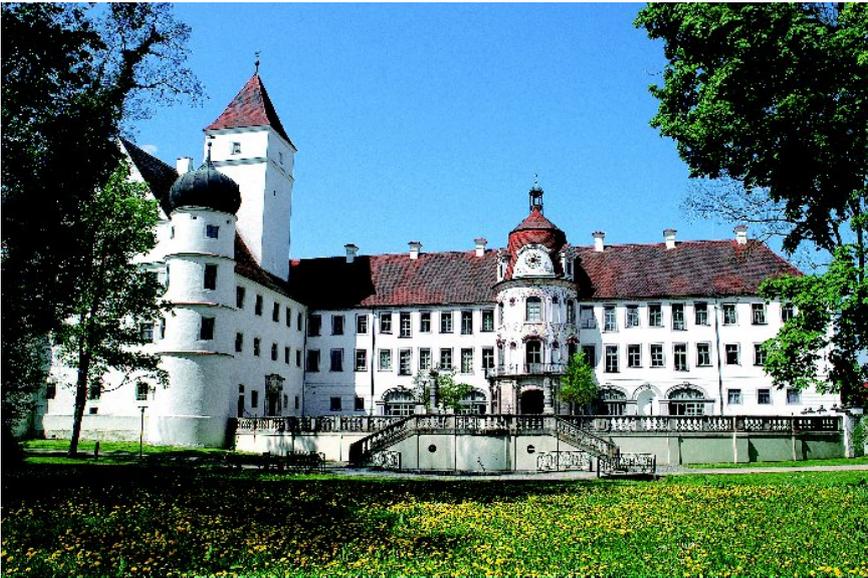
Abb. 2. Im Schloss Alteglofsheim war bei der Sanierung Hausschwammbefall im Fußboden des Asamsaales entdeckt worden, welcher sich mit minimalen Eingriffen in die Holzsubstanz und unter Einsatz des ungiftigen Holzschutzmittels „wood-bliss“ behandeln ließ.

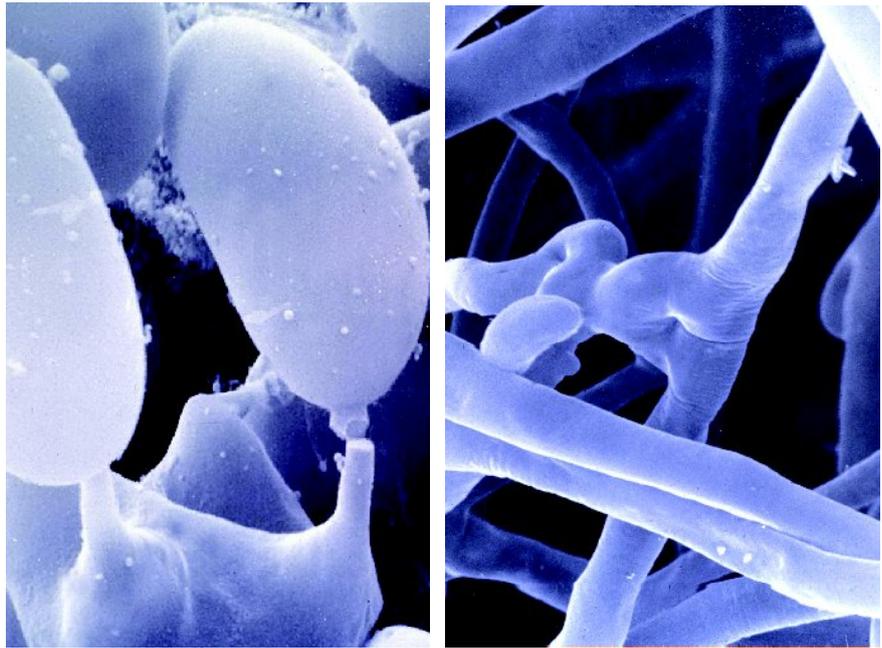
Abb. 4. Links: Sporen vom Hausschwamm. Rechts: Myzel mit typischen Schnälen, also Brückenbogen über zwei Hyphenabschnitten, wobei die Bogen ein Loch umschließen.

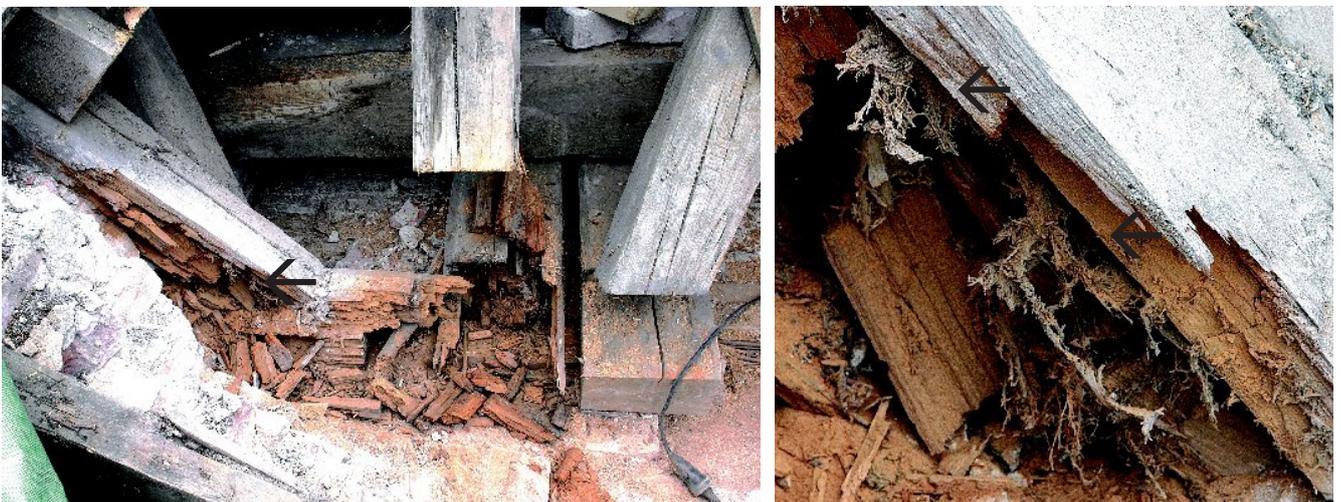
Abb. 6. Speziell im Traufbereich eines Gebäudeteiles des Schlosses Salem waren Balkenköpfe durch die Braunfäule des Hausschwammes zerstört worden, doch waren die Strangmyzelien des Pilzes schon seit langem abgestorben (schwarze Pfeile). Ersetzungen der zerstörten Balkenteile waren die Sanierungsempfehlungen.

Abb. 6a. Der Detailausschnitt zeigt das abgestorbene Strangmyzel des Hausschwammes (schwarzer Pfeil).

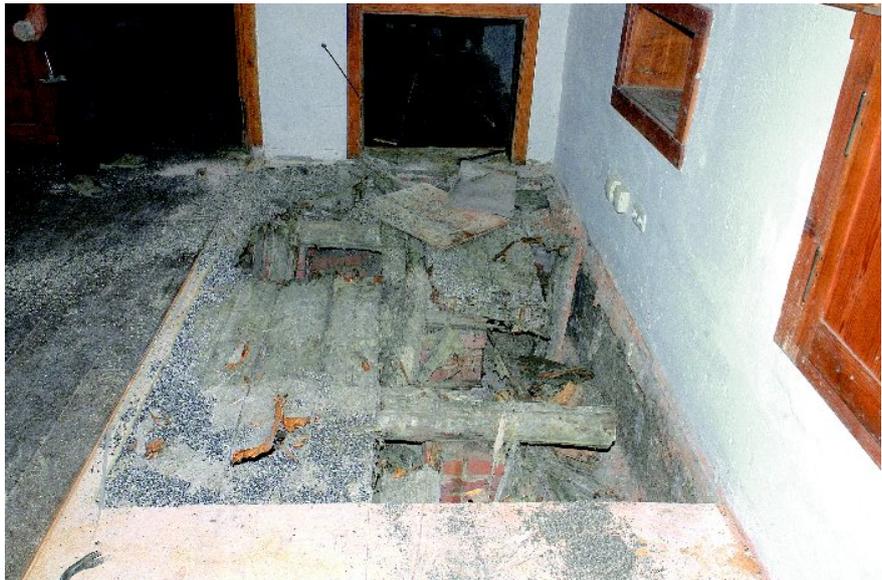
Abb. 7. Im Schloss Kaltenberg war in einem der Gebäude der Fußboden durchgebrochen. Es wurden die zerstörten Holzteile ersetzt, die Wände blieben unangetastet.

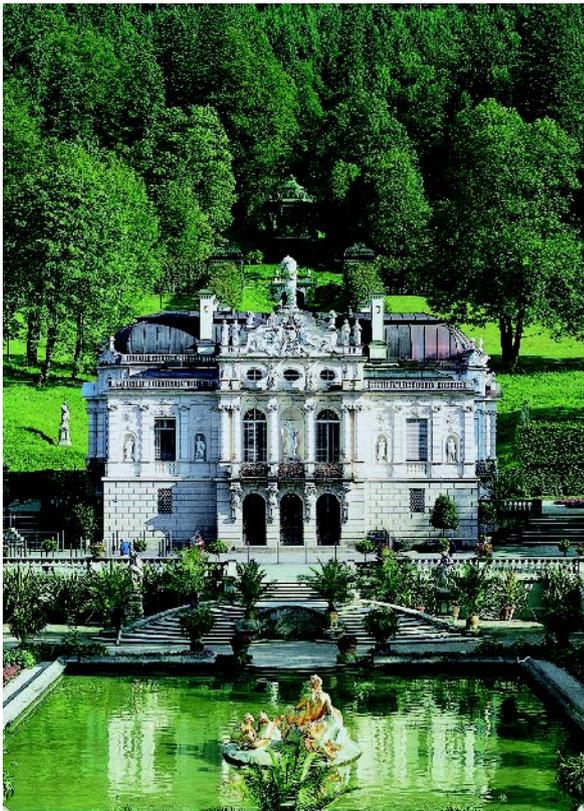
Abb. 8. Schloss Linderhof. Im rückwärtigen Bereich der Venusgrotte waren verschiedene Schäden durch Pilze, hauptsächlich den Tannenblättling (*Gloeophyllum abietinum*), aufgetreten. Sanierungs- und Schutzmaßnahmen waren empfohlen worden (Foto: Bayerische Schlösserverwaltung).

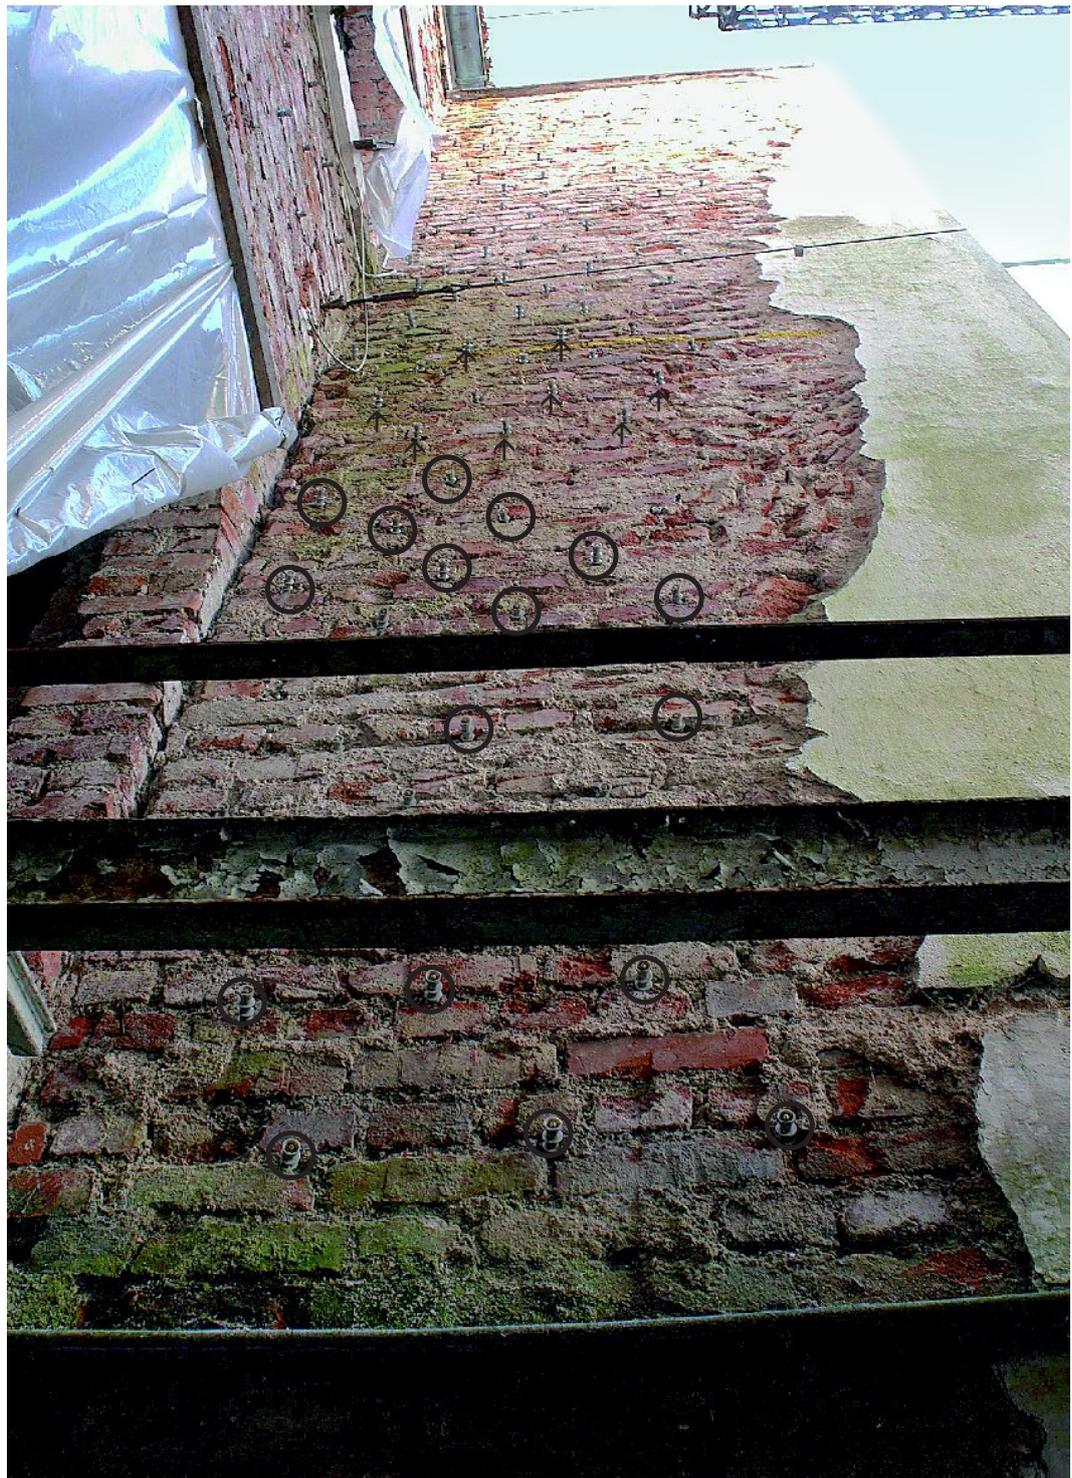
Abb. 9. Eine vollkommen sinnlos und überflüssig nach DIN 68800, Teil 4, mit etwa 100 Packern durchlöcherter und mit giftiger Chemie vollgepumpte Außenmauer der mehrgeschossigen Schumann-Villa in Arzberg. Die Packer dienen dazu, unter Druck chemische Gifte gegen das Myzel des Hausschwammes in das Mauerwerk zu pressen. Die schwarzen Kreise und Pfeile zeigen beispielhaft einige dieser Packer.

Was ist dran an diesen Mythen? Ist der Pilz tatsächlich fähig, solche Dinge zu tun? Haben die Holzschutzgutachter und Sanierer recht, wenn sie alle befallenen Holzbalken jeweils 1 m über den sichtbaren Befallsrand hinaus „gesundschnitten“, vom Mauerwerk den Putz 1,5 m in alle Richtungen über das letzte Myzel- oder Strangstückchen hinaus abschlagen oder einen mineralischen Fußboden aufschlagen und das Erdreich bis in 1,5 m Tiefe abtragen oder ein schon vom Putz freigelegtes Mauerwerk weit über die Befallsgrenzen hinaus, nämlich 1,5 m, mit Packern versehen und anschließend mit giftigen Chemikalien „fluten“ (Abb. 9–10)?

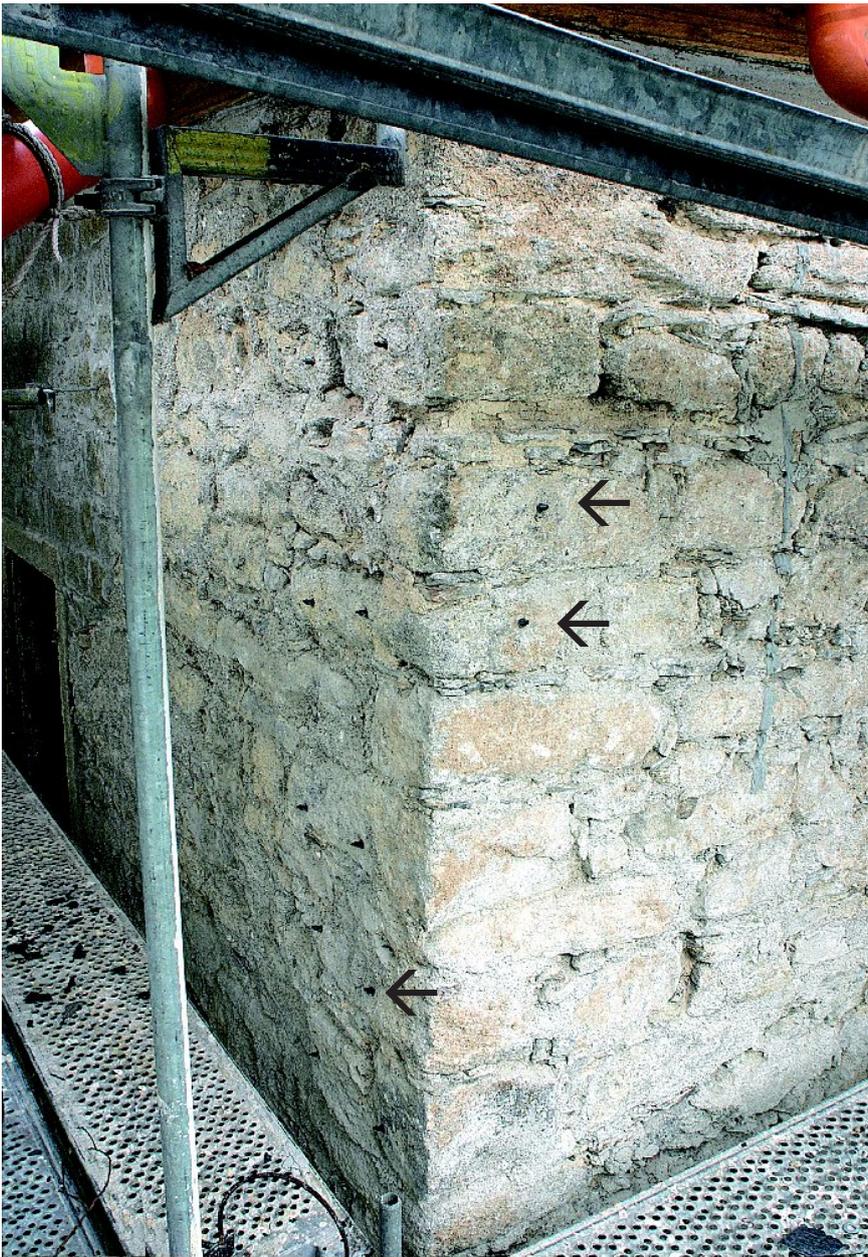
Abb. 10. Denkmalgeschütztes Schloss Kirchenlamitz. Geradezu schwachsinnig ist das Einpumpen giftiger Hausschwammbekämpfungsmittel in das Innere (!) von Granitsteinen (schwarze Pfeile).
