## DESINFEKTIONSSPÜLUNG IN EINER SPORTHALLE

# 69.000 LITER WIRKSTOFFFLÖSUNG IN NUR 4 STUNDEN

## JatiEstrichDämm® DESINFEKTION

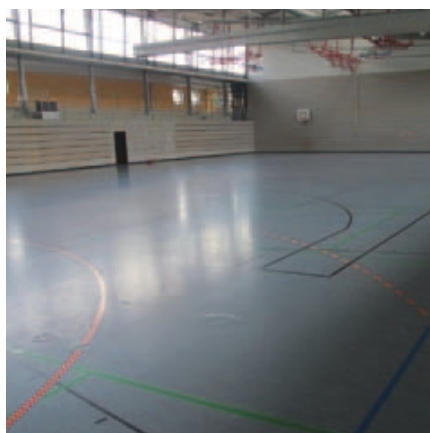
**1** In dieser Sporthalle war es nach einer Überschwemmung zu Schimmelpilz- und Bakterienbelastung gekommen. Betroffen war eine Fläche von insgesamt 2.200 m<sup>2</sup>.

Nach einem Hochwasser wurde diese außergewöhnliche Sanierungsmaßnahme durchgeführt, die in dieser Form vermutlich weltweit einmalig ist. Im Vorfeld wurde gemeinsam mit dem verantwortlichen Planer und der ausführenden Sanierungsfachfirma eine Ortsbegehung durchgeführt, um zu prüfen, ob die baulichen Gegebenheiten eine Desinfektion zulassen.

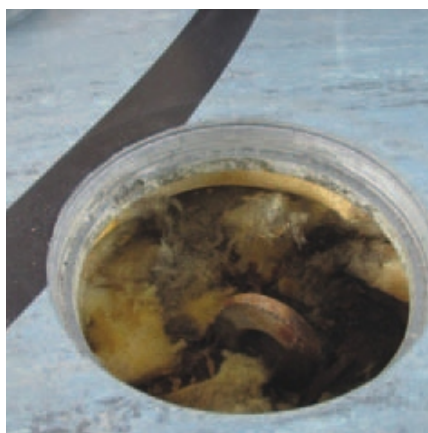
**2** 1.200 m<sup>2</sup> Schwingboden mit 5 cm Mineralwolle und 4 cm Hohlraum waren verkeimt.

Betroffen war eine Fläche von insgesamt 2.200 m<sup>2</sup>, davon 1.200 m<sup>2</sup> Schwingboden der Sporthalle mit 5 cm Mineralwolle und 4 cm Hohlraum, sowie 1.000 m<sup>2</sup> Technik- und Sanitärräume mit 5 cm EPS-Dämmung.

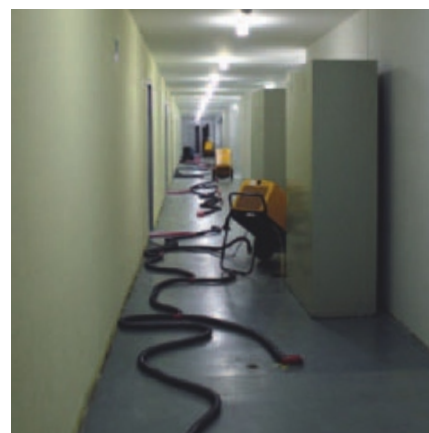
**3** Die Kombination von Hohlboden in der Turnhalle und 1.000 m<sup>2</sup> Estrich mit 5 cm EPS als Dämmung in den angrenzenden Sanitär- und Technikräumen bedeutete für Planer und Sanierer eine besondere Herausforderung.

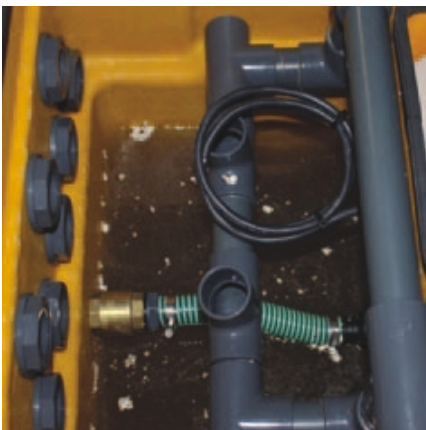
**10** Ausgespülte Biomasse: Damit wird deutlich, dass eine Estrichdämmdesinfektion immer auch eine Desinfektionsspülung ist.

Mit dem Absaugen der Desinfektionsspülung wurde ein Großteil der Biomasse mit entfernt. Anschließend wurde das gesamte Objekt feingereinigt und technisch getrocknet. Abschließend wurde mit Materialproben und Luftkeimmessungen die Sanierung überprüft.
